2020年度大規模修繕特集

文化財建造物の修繕
—雑司が谷旧宣教師館の場合—

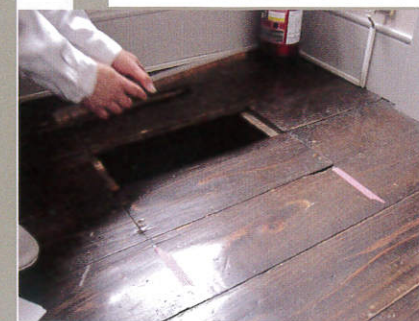
▲既存の開口部を開けて調査。修繕を加える前に状態の確認を行います。

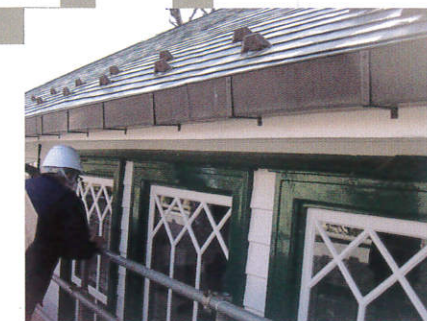
▲足場解体前の検査。外壁の仕上がりを確認。

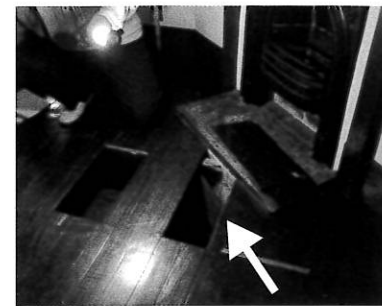
2階暖炉前床

当館には暖炉が全部で6基あります。そのうち、2階の旧寝室にある暖炉の前の床は踏み込むと下がるため、床を支える木材が古くなってしまったのでは、と予想されました。施工業者の方に床板を外してもらい調査したところ、暖炉際の床を支えているはずの木材が本来あるべきところから脱落し、支えを失った床板が踏み込むと下がる状態になっていることが判明しました。

◀◀2階暖炉前床の修繕前の様子です。床板を外してみると、支えとなる板が脱落していました。

これを解決する案として、当初、既存の支えとなる木材（「根太」と呼ばれるものです）の他に新規の根太を入れることが提案されました。しかし、既存の開口部だけでは木材を入れられないため、床板を切り、新規に開口部を設けなくてはなりません。既存の開口部のみで対応できないか施工業者の方と相談し、開口部から入れられるサイズの木材フレームを既存の根太に固定することにしました。

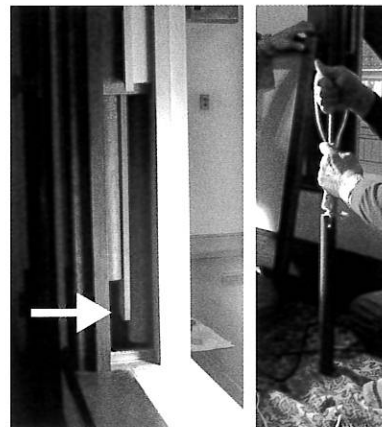
上げ下げ窓

上げ下げ窓は内部に重りがついている窓で、下から上に持ち上げることで開けることができます。内部の重りについた紐が劣化すると、ちぎれ、窓が落下し、破損の恐れがあるので定期的に交換しています。今回は、上げ下げ時にかたつきの大きかった箇所（旧食堂等）や、窓枠の木の部分が割れてしまったことで上げ下げが困難になってしまった箇所（階段踊り場の窓）も修繕しました。

▲上げ下げ窓の壁の中は空洞になっており、重りが下がっています。※写真は2015年の修繕の時のものです。

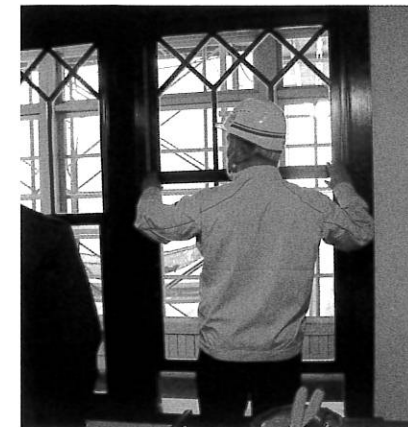
▲上げ下げ窓の横幅が短いと、壁との隙間が広くなり、がたつきが生じます。ゆっくり、まっすぐ上げ下げするなど、取り扱いに配慮が必要です。

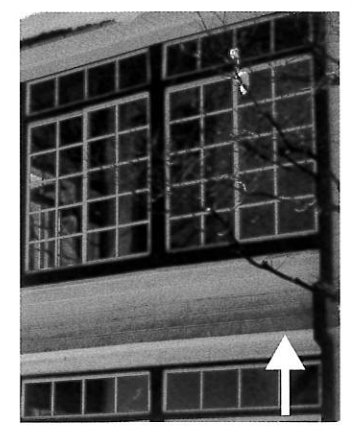
外壁

外壁は、今回の修繕だけではなく、東京都指定有形文化財に指定された翌年（2000年）から、5年ごとに塗り替えて修繕を行っている箇所です。外観の美しさを保つためということもありますが、なにより木材を守るためというのが大きな理由です。塗りたてこそ綺麗ですが、時間が経つと黒いススのような汚れが徐々に付き、4年目になると塗装が剥がれてしまう箇所も出てきます。風雨から木材を守る役割を持つ塗装が剥げると、木材の腐朽に繋がります。

▲修繕の前（2018年2月）に撮影された、東側壁面です。1階と2階の間の壁面に黒い部分（スス）があります。

ペンキを塗り直す際には、まずケレン作業を行います。ケレン作業とは、年月が経ち、ペンキが剥がれて凹凸になってしまった壁面を、新しいペンキを塗るために平らにするための作業のことです。こうすることで塗料の密着度が上がります。塗装が行われていた期間は雨も降らず、順調に作業が進み、美しい白い壁がよみがえりました。
