巣鴨五丁目児童遊園

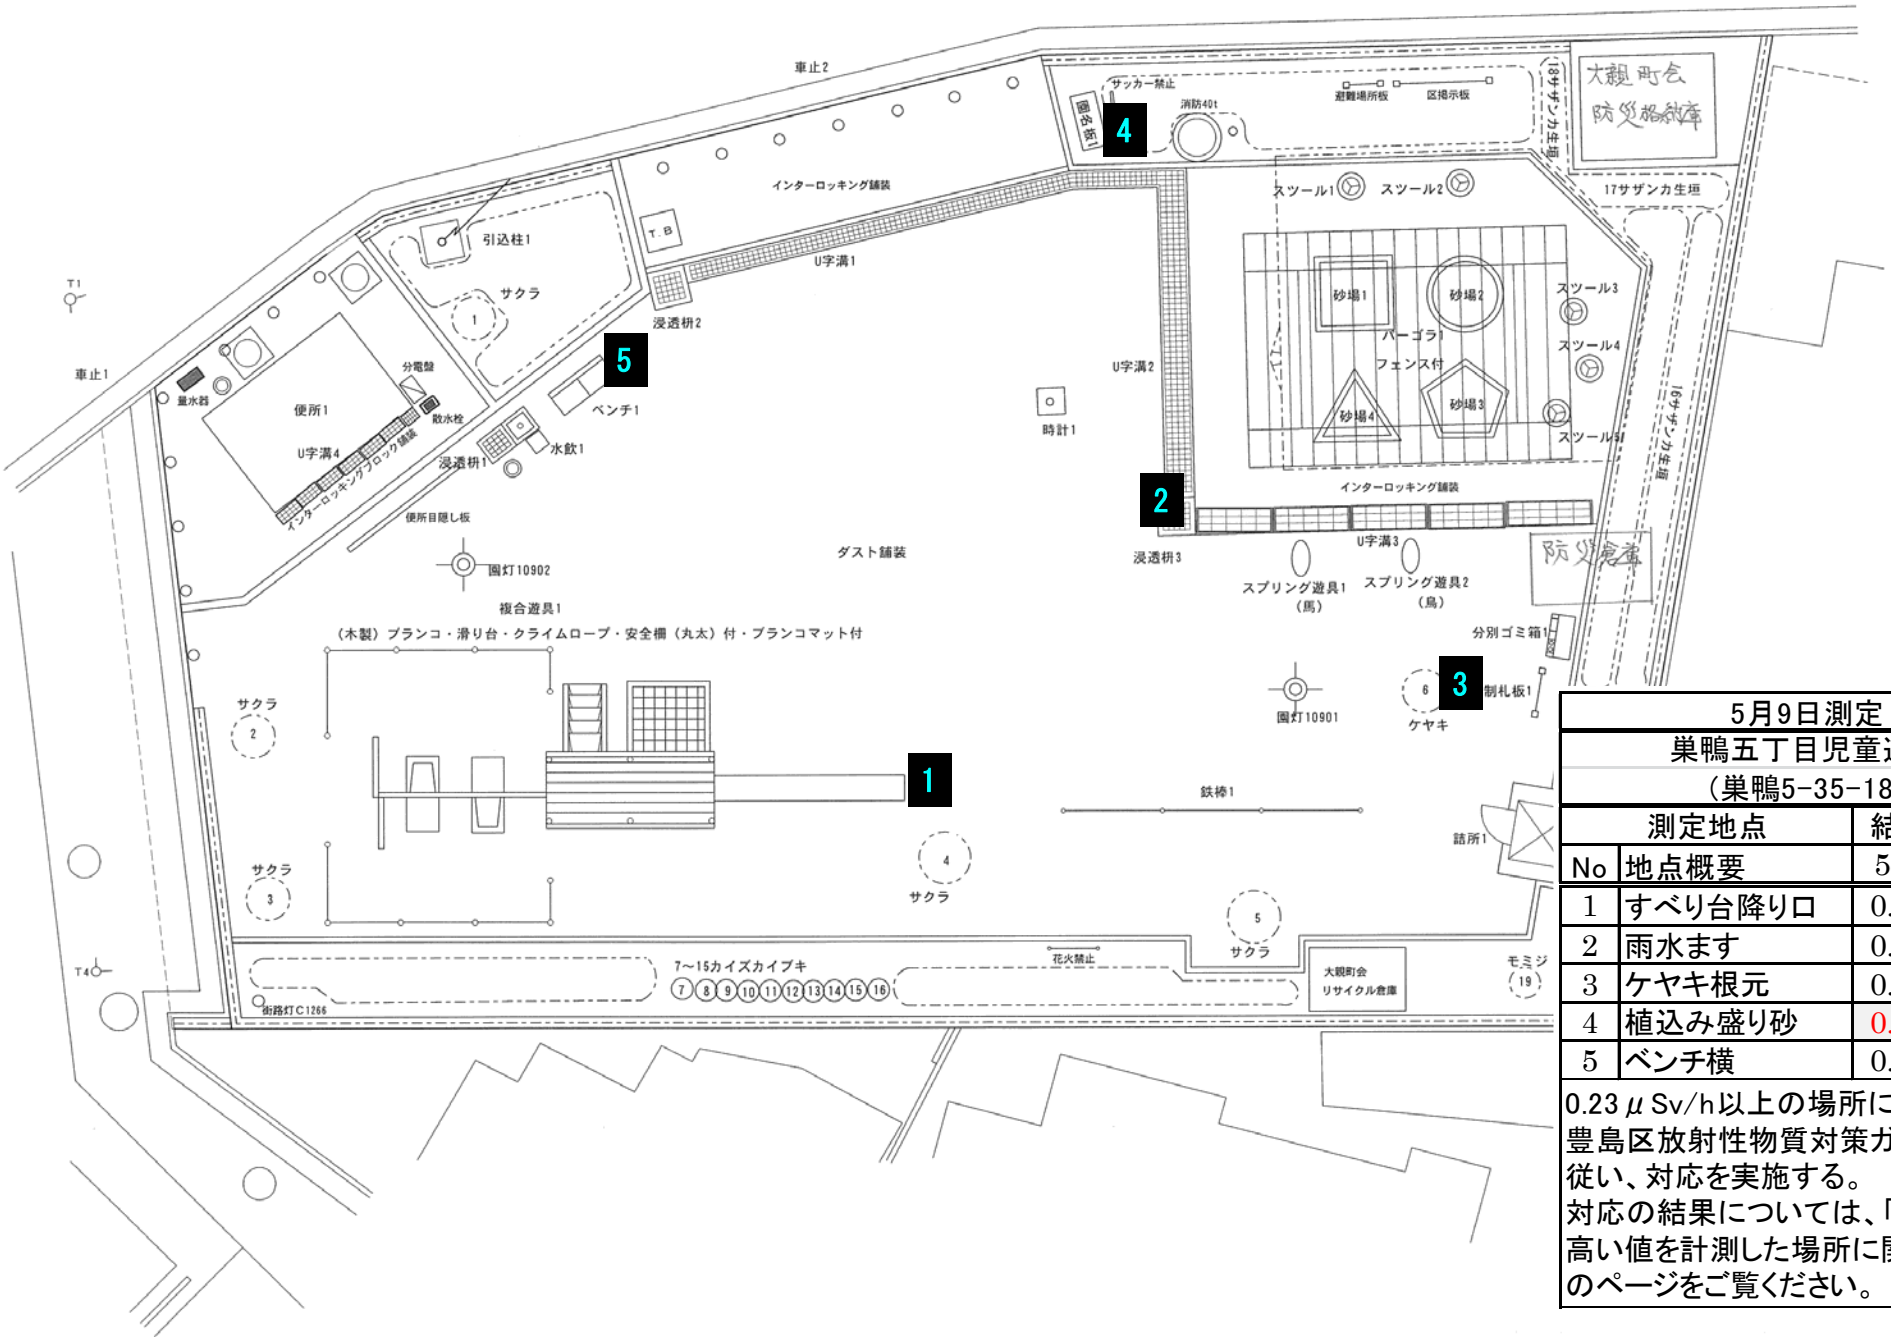
5月9日測定			
巣鴨五丁目児童遊園			
（巣鴨5-35-18）			
測定地点		結果（μSv/h）	
No	地点概要	5cm	1m
1	すべり台降り口	0.08	0.08
2	雨水ます	0.13	0.10
3	ケヤキ根元	0.12	0.08
4	植込み盛り砂	0.23	0.10
5	ベンチ横	0.09	0.09

0.23μSv/h以上の場所については、豊島区放射性物質対策ガイドラインに従い、対応を実施する。
対応の結果については、「局所的に高い値を計測した場所に関する対応」のページをご覧ください。
