2020年度大規模修繕特集

文化財建造物の修繕
—雑司が谷旧宣教師館の場合—

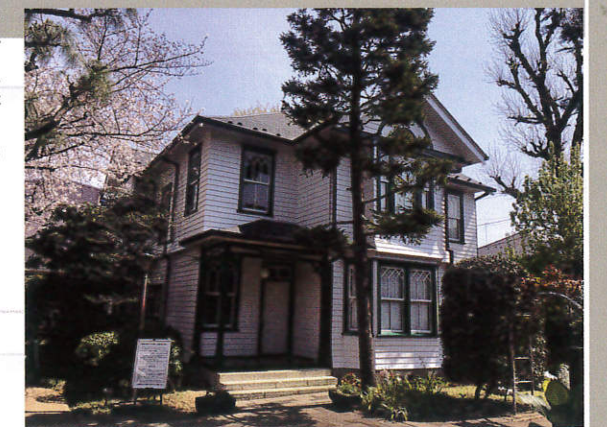
▲修繕後の当館

2020（令和2）年11月から翌年3月まで行っていた大規模修繕が終わり、4月1日より無事に開館しました。東京都指定有形文化財（建造物）である当館の修繕は、外壁の塗装がはがれやすいことからこれまでも定期的に行ってまいりました。しかし、豊島区がこの建物を保存のため取得し、復原工事が行われた1984（昭和59）年から30年以上が経過したため、外壁塗装だけでなく、建物の内部を補強する必要も出てまいりました。

引き続き適切に保存を行っていくため、豊島区教育委員会、豊島区立郷土資料館、当館、施工業者で補修箇所・補修内容を検討し、約5か月間の作業を終え、無事に修繕を完了することができました。

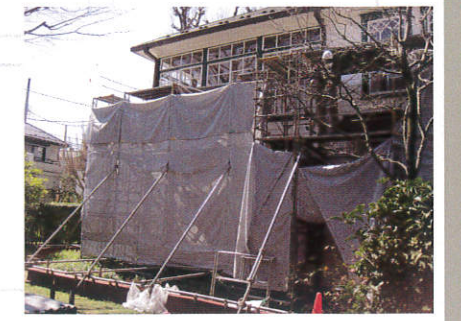
▲修繕の完了に伴い、足場を撤去。しっかりと足場を組んでいただきました。
