池袋駅周辺地下街防災推進計画（当初）

平成 28 年 10 月 7 日

池袋駅周辺地下街等協議会

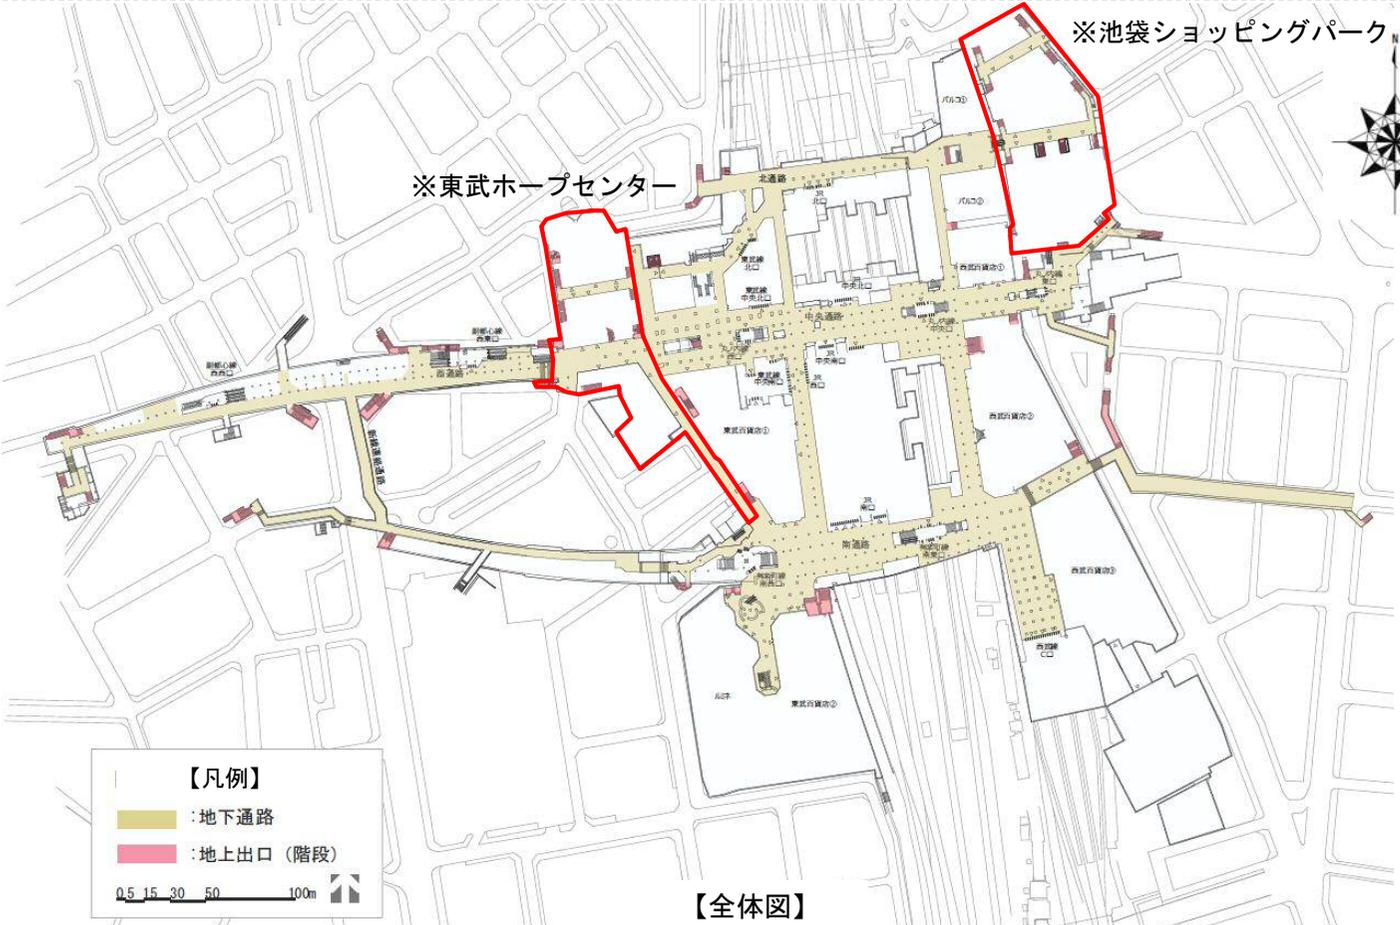
地下街の名称	池袋駅周辺地下街
地下街の位置	東京都豊島区西池袋一丁目、西池袋三丁目、南池袋一丁目
地下街の区域	<p>対象区域：東武ホープセンター、池袋ショッピングパークの2地下街及びこれらに連絡している地下通路</p>

<p>※東武ホープセンター</p> <p>※池袋ショッピングパーク</p> <p>【凡例】</p> <ul style="list-style-type: none"> 地下通路 地上出口（階段） <p>0.5 1.5 3.0 5.0 10.0m</p> <p>【全体図】</p> <p>※地下街については次ページ参照</p>

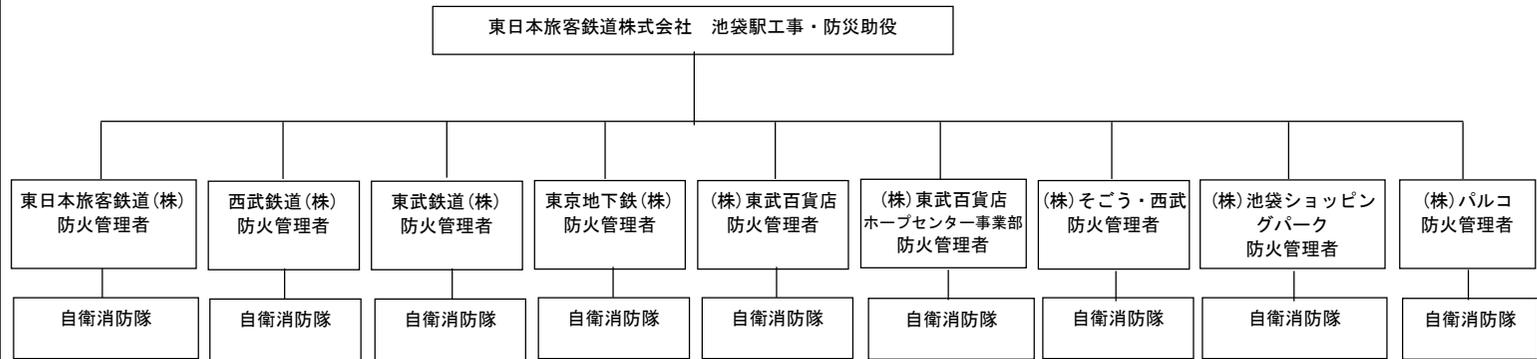
管理体制

防災管理責任者 東日本旅客鉄道株式会社 池袋駅工事・防災助役
