## 堀之内公園

| 6月26 日測定 | | | |
| 堀之内公園 | | | |
| (上池袋3-7) | | | |

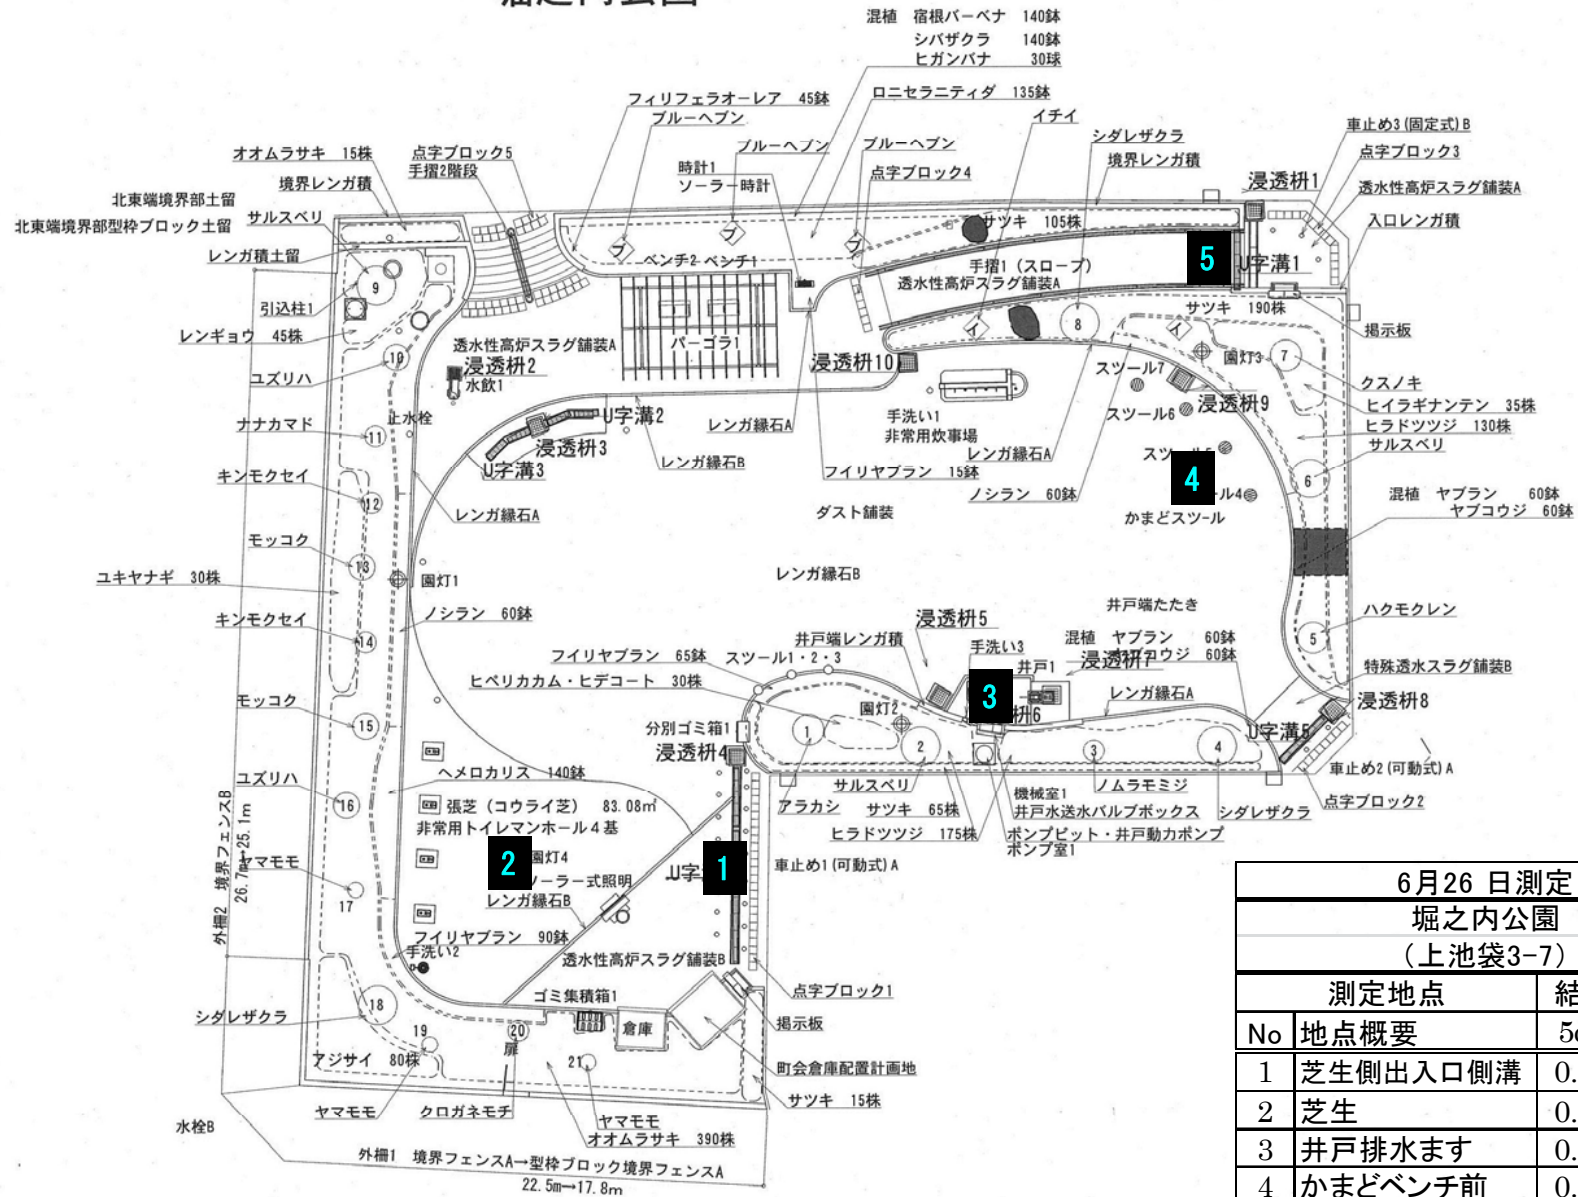
| 6月26 日測定 | | | |
|---|---|---|---|
| 測定地点 | | 結果(μSv/h) | |
| No | 地点概要 | 5cm | 1m |
| 1 | 芝生側出入口側溝 | 0.11 | 0.08 |
| 2 | 芝生 | 0.10 | 0.08 |
| 3 | 井戸排水ます | 0.07 | 0.07 |
| 4 | かまどベンチ前 | 0.09 | 0.08 |
| 5 | スロープ下側溝 | 0.10 | 0.09 |
