# 西巢鴨二丁目児童遊園

| 5月29日測定 | | | |
| 西巢鴨二丁目児童遊園 | | | |
| (西巢鴨2-27-7) | | | |

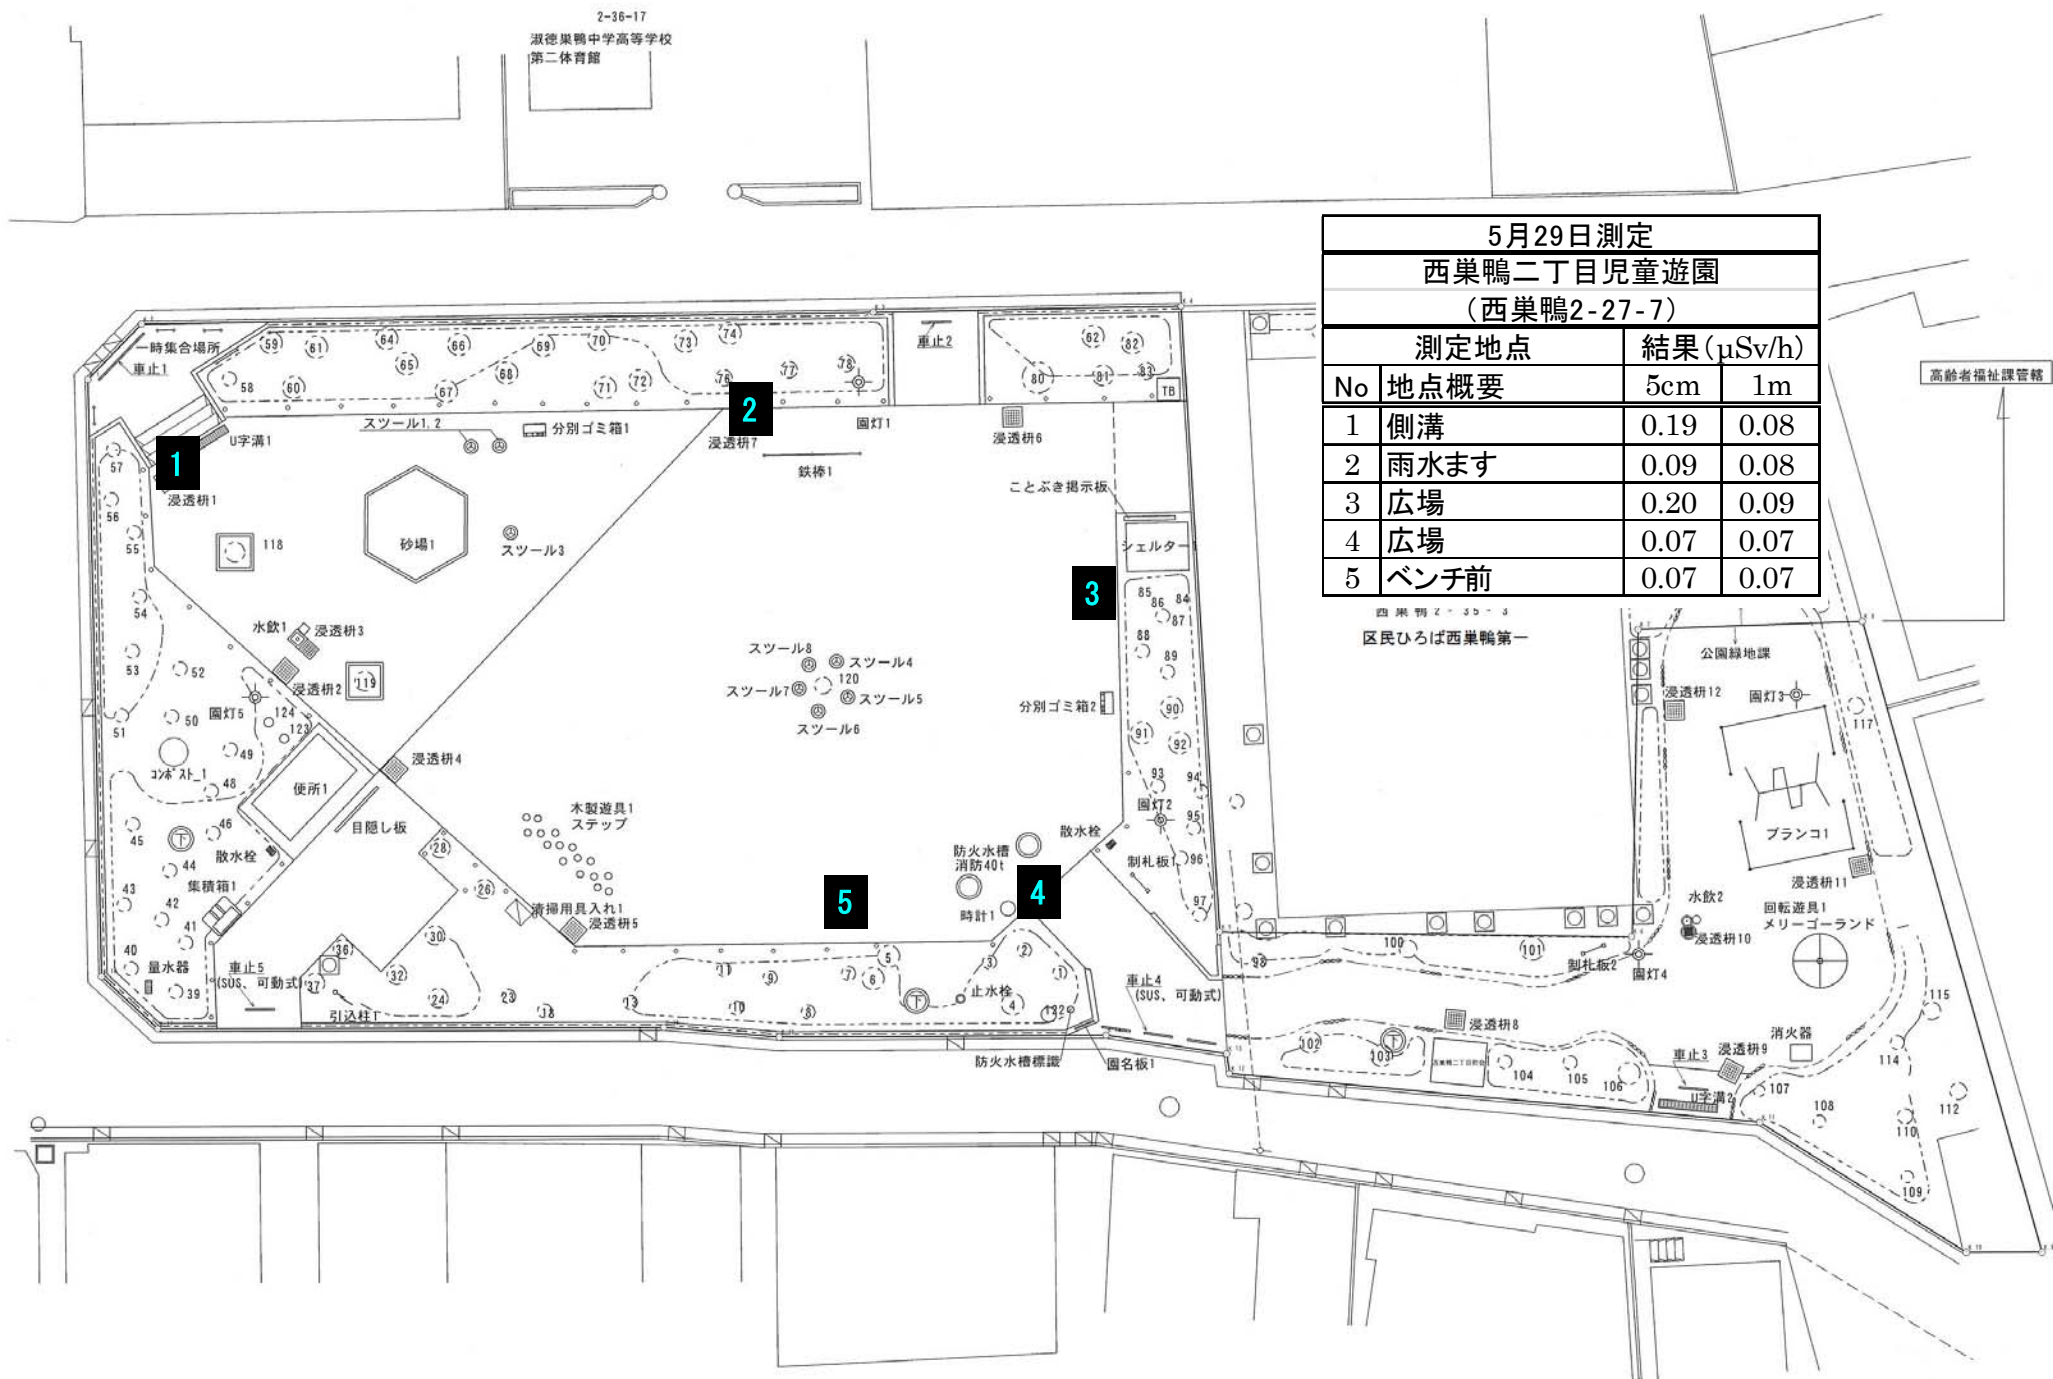
| 5月29日測定 | | | |
|---|---|---|---|
| 測定地点 | | 結果(μSv/h) | |
| No | 地点概要 | 5cm | 1m |
| 1 | 側溝 | 0.19 | 0.08 |
| 2 | 雨水ます | 0.09 | 0.08 |
| 3 | 広場 | 0.20 | 0.09 |
| 4 | 広場 | 0.07 | 0.07 |
| 5 | ベンチ前 | 0.07 | 0.07 |
